Tipo de peritación: Siniestro por Robo

Riesgo: Vivienda asegurada

Finalidad del Informe: Esclarecer las causas y circunstancias del robo y la valoración de los daños.

## **Informe Pericial**

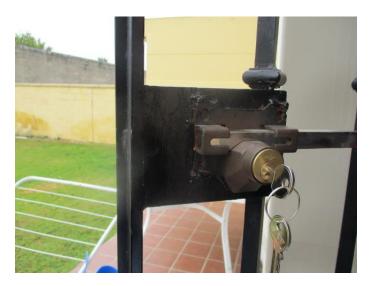
Daños en cerraduras.

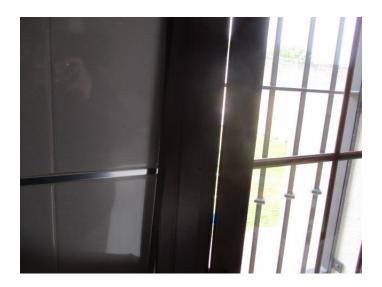
Cerraduras afectadas.

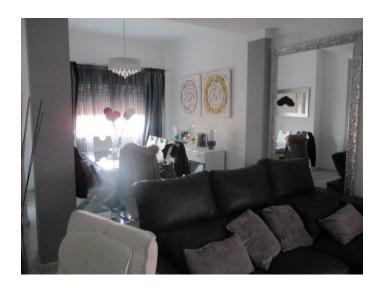
Puerta terraza afectada.

En nuestra visita queda pendiente aún la reparación de puerta de aluminio afectada en zona tras de la cual procedemos a realizar valoración de la misma, 300,00€.
