**Tipo de peritación: Siniestro Circulación con daños materiales.**

**Finalidad del Informe: Determinar las causas y circunstancias del siniestro y valoración de daños.**

**Informe Pericial**

### **Vehículo afectado IVECO Trakker 350 matrícula 0000RRR.**

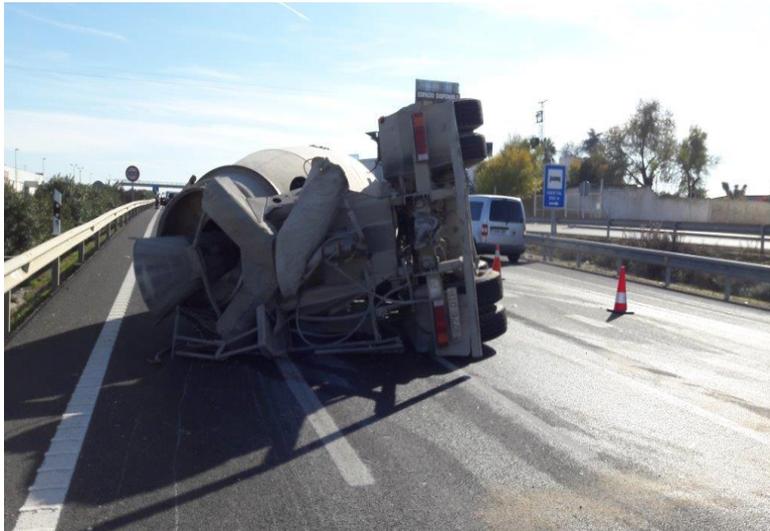
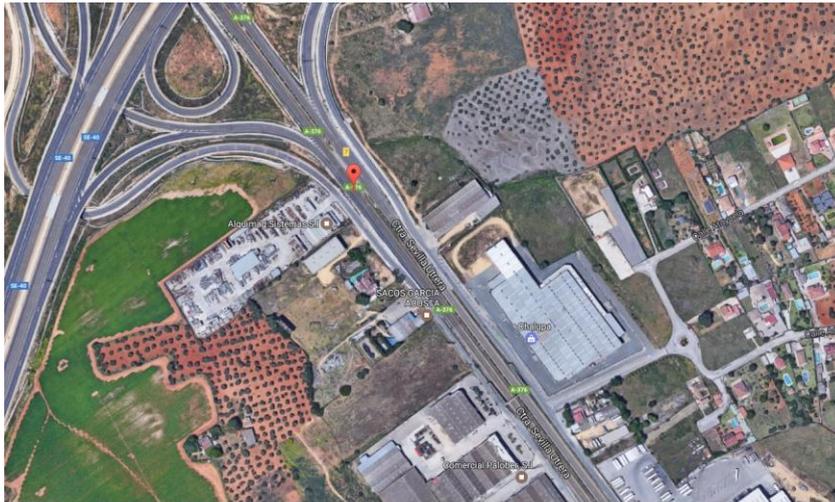
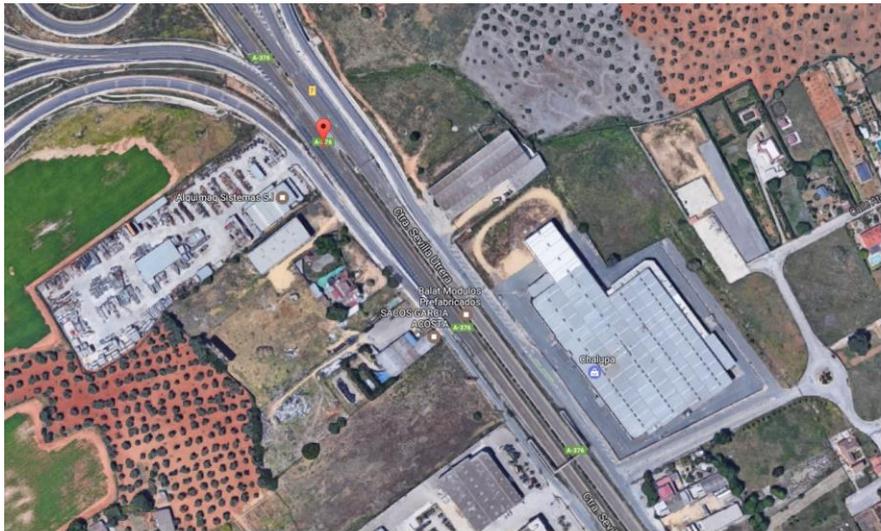
Confirmada esta situación anteriormente indicada, los desperfectos que encontramos en la cuba de hormigón, estos son de importancia y tienen un racheado como consecuencia de haber caído primero de su parte trasera y acompañar a los daños de cabina, este tipo de accidentes cuando la carga es considerable y unido a la velocidad y falta de par motor, ocurre lo que en el caso que nos ocupa ha ocurrido.

Resultado final del camión tras el vuelco.

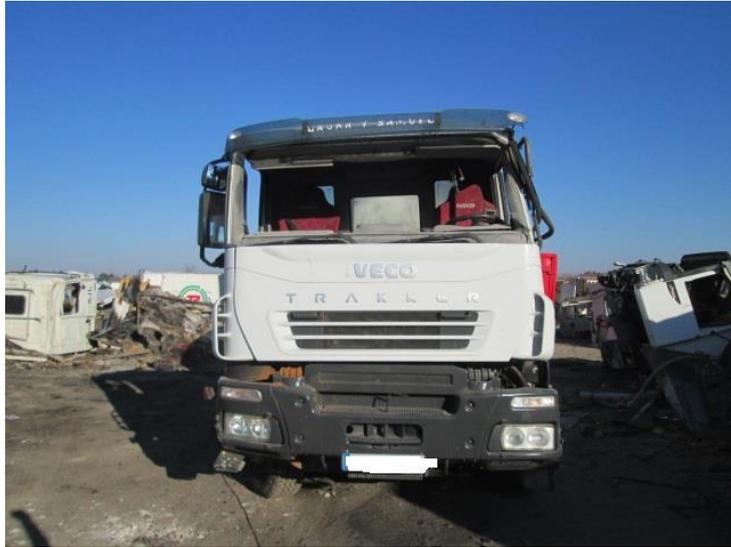
Vista frontal del camión

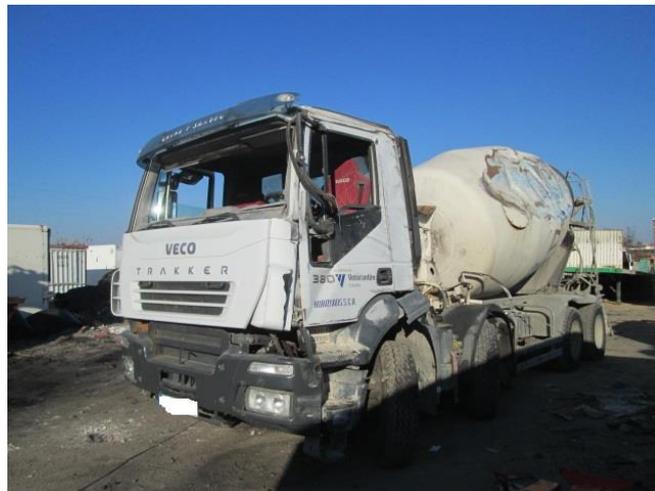
Los daños que detectamos en el citado camión son desperfectos en cabina y hormigonera, principalmente en la zona que recibe el impacto contra la calzada, la estructura se ve afectada considerablemente y también se aprecian daños mecánicos a determinar en un desmontaje, no obstante es seguro que nos encontramos ante una pérdida total, ya que en el supuesto de una posible reparación, esta superaría ampliamente el valor venal de la unidad siniestrada.

Vista fronto-lateral del camión (zona afectada).

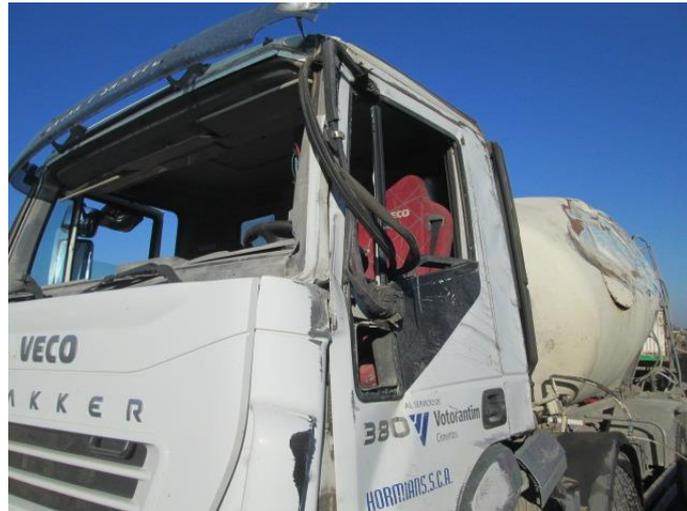
Detalle daños en cabina.

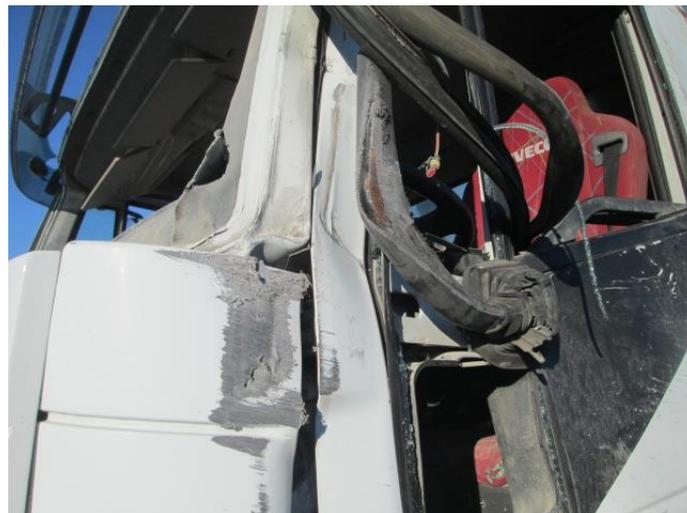
Detalle raspaduras en zona cabina.

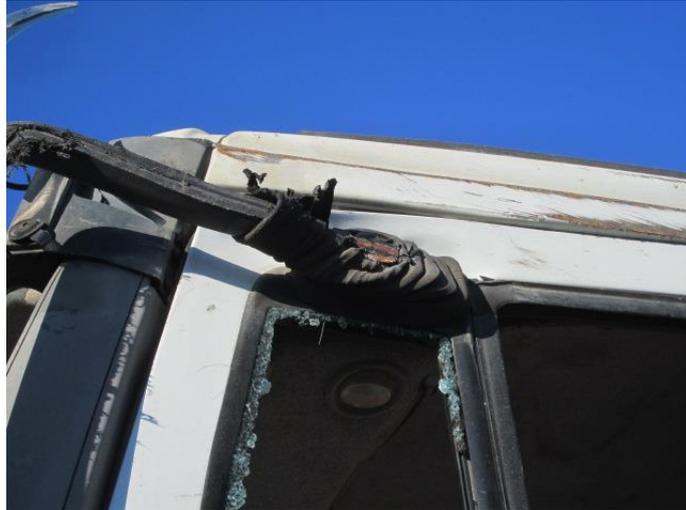
Detalle raspaduras en zona cabina.

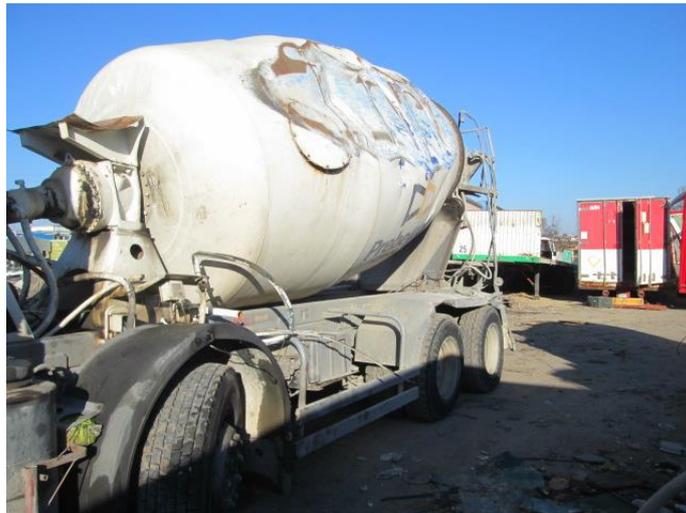
Detalle daños en depósito hormigonera.

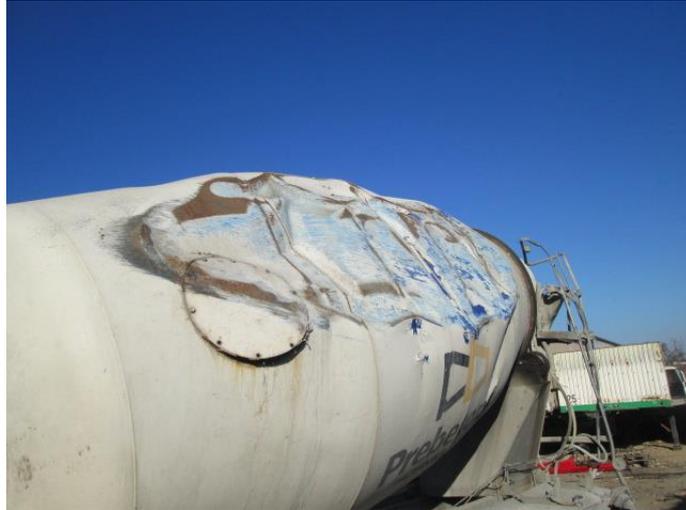
Detalle raspaduras en hormigonera.

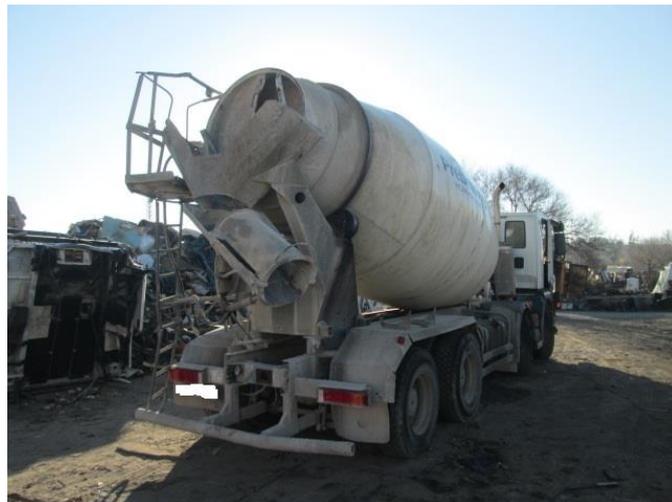
Vista fronto-trasera derecha.

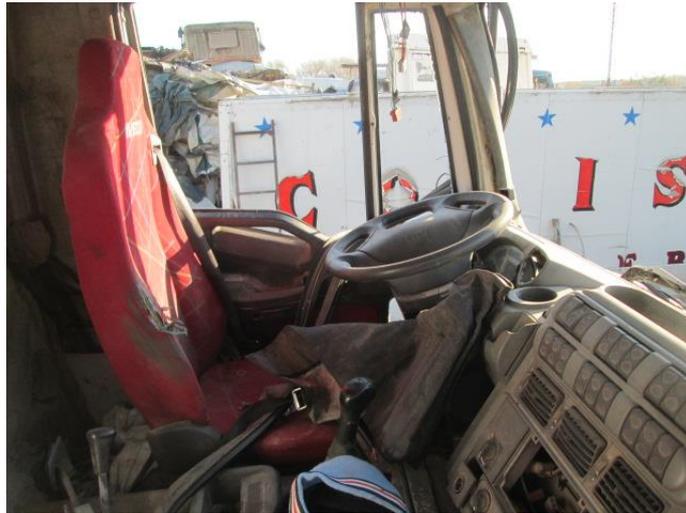
Detalle interior de habitáculo cabina.

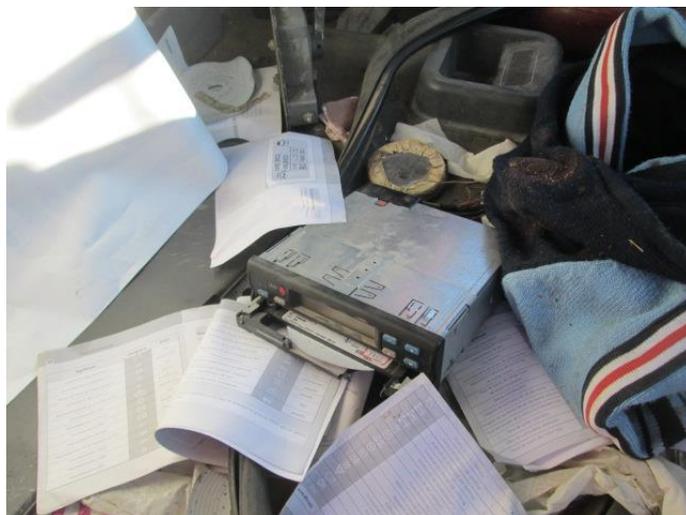
Detalle estado del tacografo.

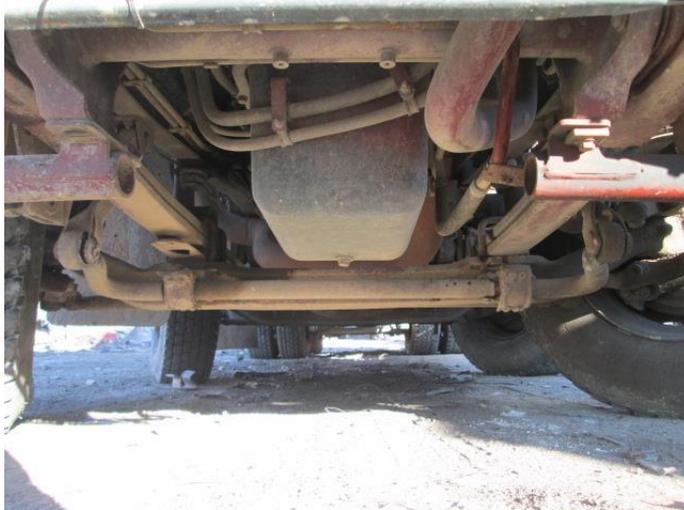
Detalle zona mecánica delantera.

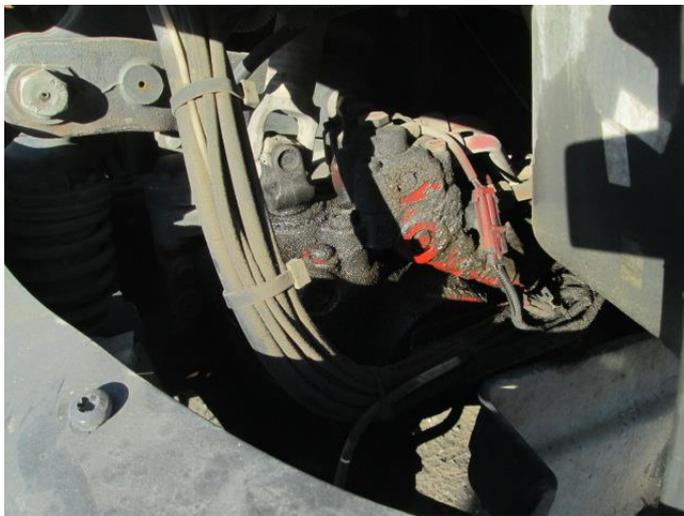
Se trata de un vehículo con fecha de matriculación del 11/12/2005, su estado general se corresponde con la edad de este, el cálculo también se ajusta al uso de dicha unidad en horas de utilidad y cargas efectuadas en sus horas de trabajo, aunque apreciamos una pérdida de aceite en la caja de la dirección que entendemos no es el motivo del accidente, pero sí causa de una deficiencia de mantenimiento.

Estado caja de dirección.

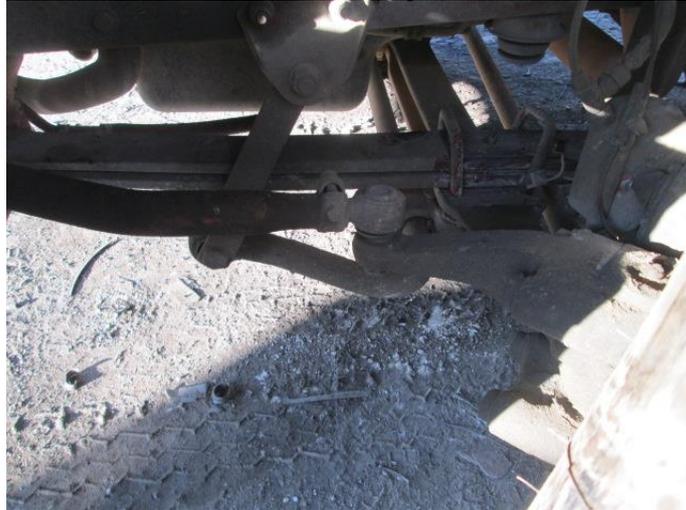
Hemos analizado con detalle el sistema de dirección y suspensión del citado vehículo y no detectamos nada anómalo que nos haga ver que este ha podido romper cualquier bieleta de dirección o similar, si es cierto que la sujeción de la ballesta en su parte delantera izquierda está afectada o bien por la fuerza generada sobre dicha ballesta en el momento del giro a la incorporación de la vía agravado con el peso transportado de la mercancía (hormigón), o bien por el impacto contra el asfalto directo de la zona delantera izquierda,

Detalle daños sujeción ballesta delt izq.

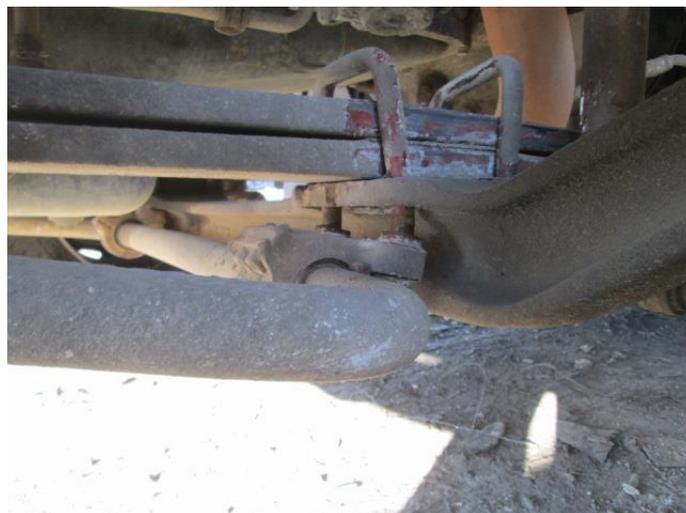
Detalle sujeción ballesta delt izq.

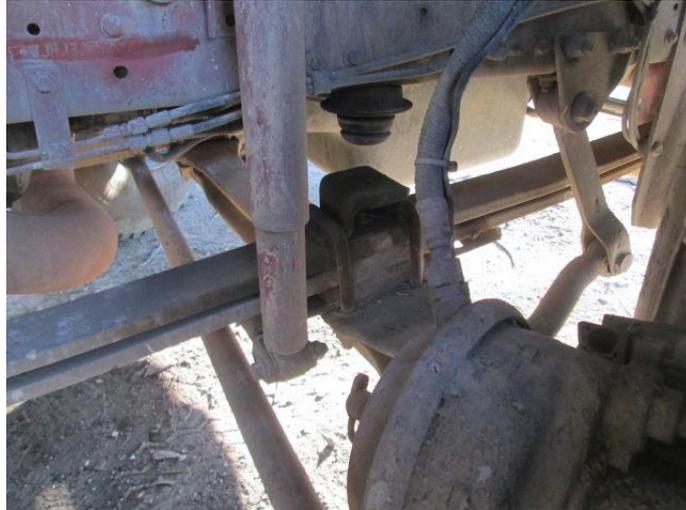
Detalle sujeción ballesta delt derch.

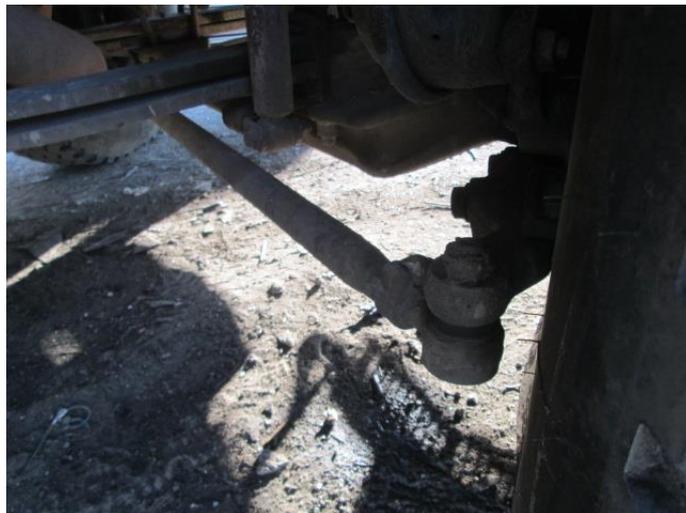
Detalle barras y mecanismo dirección.

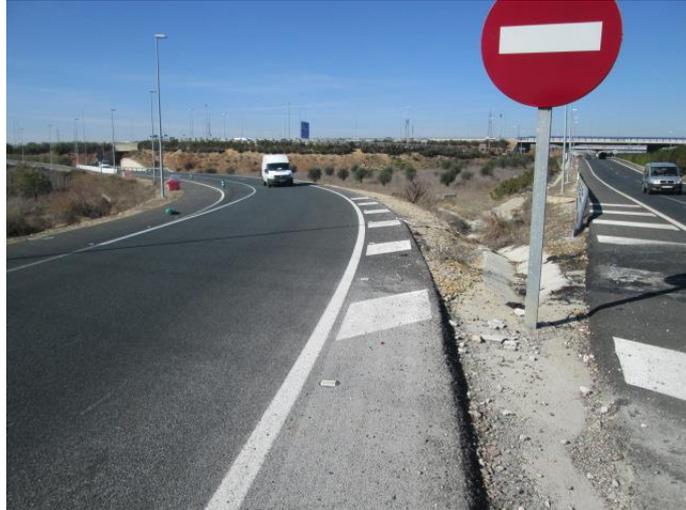
Nos personamos en el lugar del siniestro donde apreciamos en el punto kilométrico indicado, dos carriles dirección Utrera, otros dos carriles sentido Sevilla y separado ambos por medianas metálicas en la parte central de ambos, en el margen derecho el carril de aceleración que se incorpora a la A-376 perfectamente señalizado, en el punto del accidente, salida de incorporación de una curva que viene de la SE 40, que a los pocos metros es el lugar del accidente, exactamente en el Km 7.3 dirección Utrera (Sevilla).

Detalle tramo incorporación SE-40 a A-376.

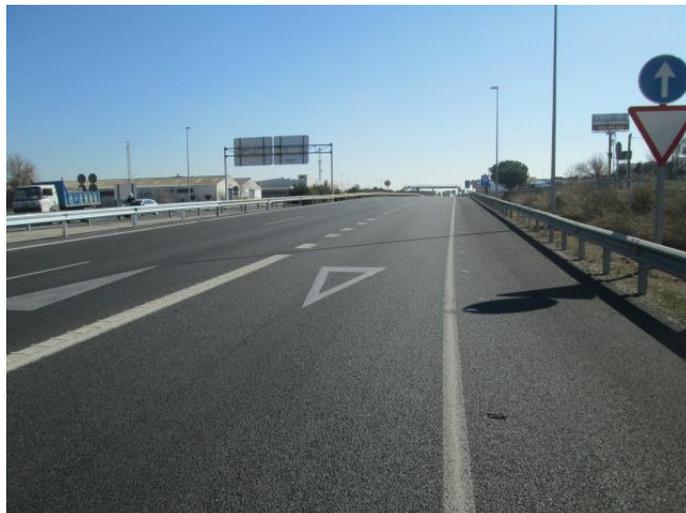
Detalle tramo incorporación SE-40 a A-376.

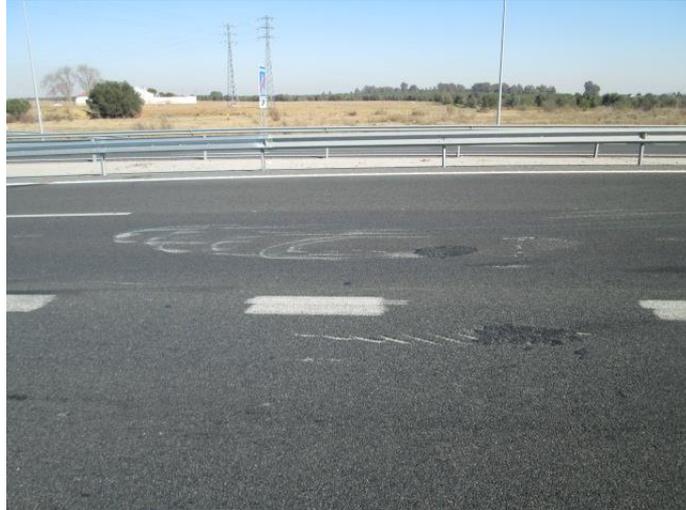
En esta intervención no detectamos huellas de frenada ni elementos de interés que indiquen maniobra alguna antes del lugar del impacto por parte del camión Iveco, si hay restos y vestigios sobre el asfalto los cuales son ocasionados como consecuencia del vuelco sufrido y arrastre del camión, así como restos de aceite los cuales quedan identificados en la posición final en la que queda el camión.

Restos y vestigios de accidente.

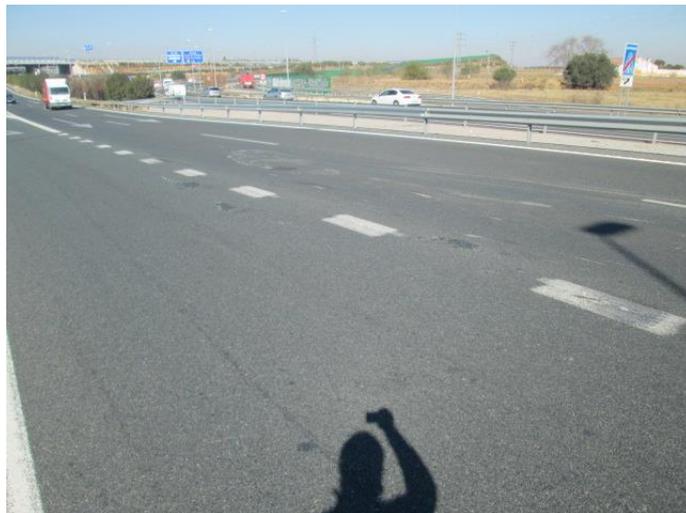
Restos y vestigios de accidente.

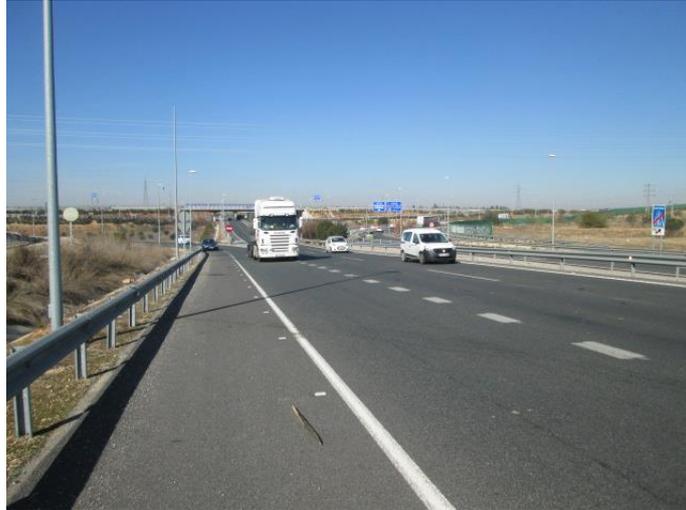
Detalle carril incorporación a vía A-376.

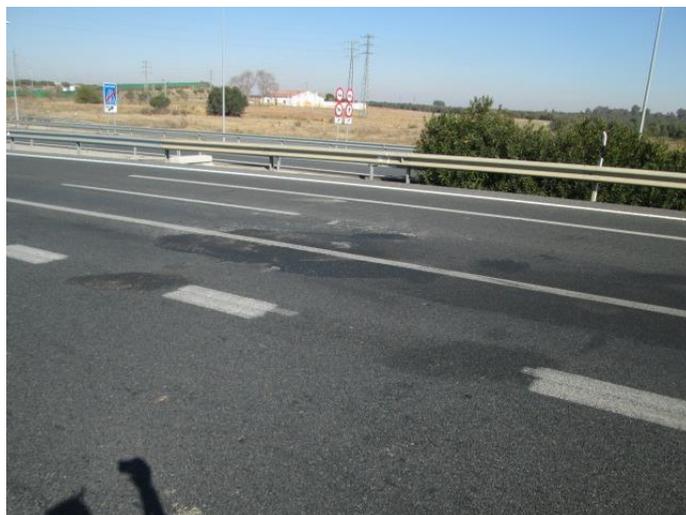
Restos y vestigios de aceite.

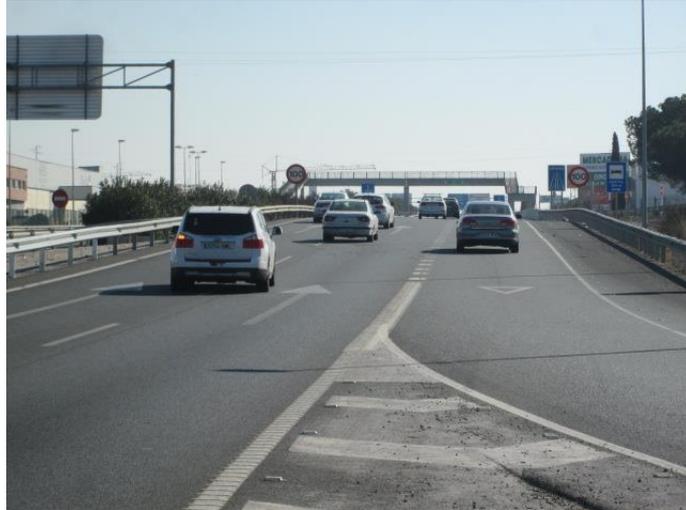
Detalle carriles y lugar del accidente.

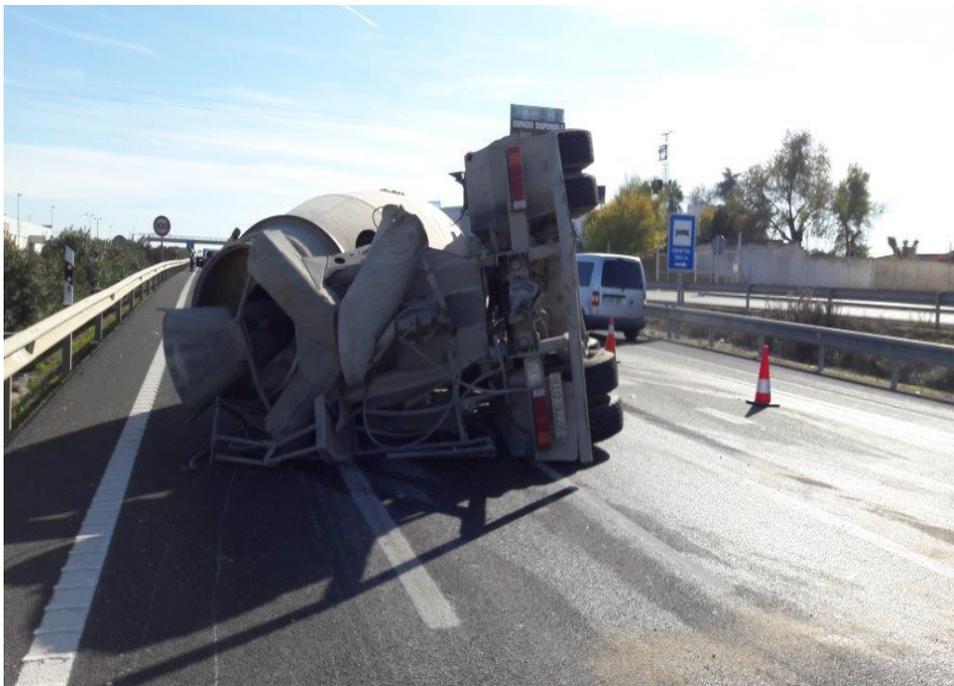
Fotografías aportadas por el cliente, posición del camión.

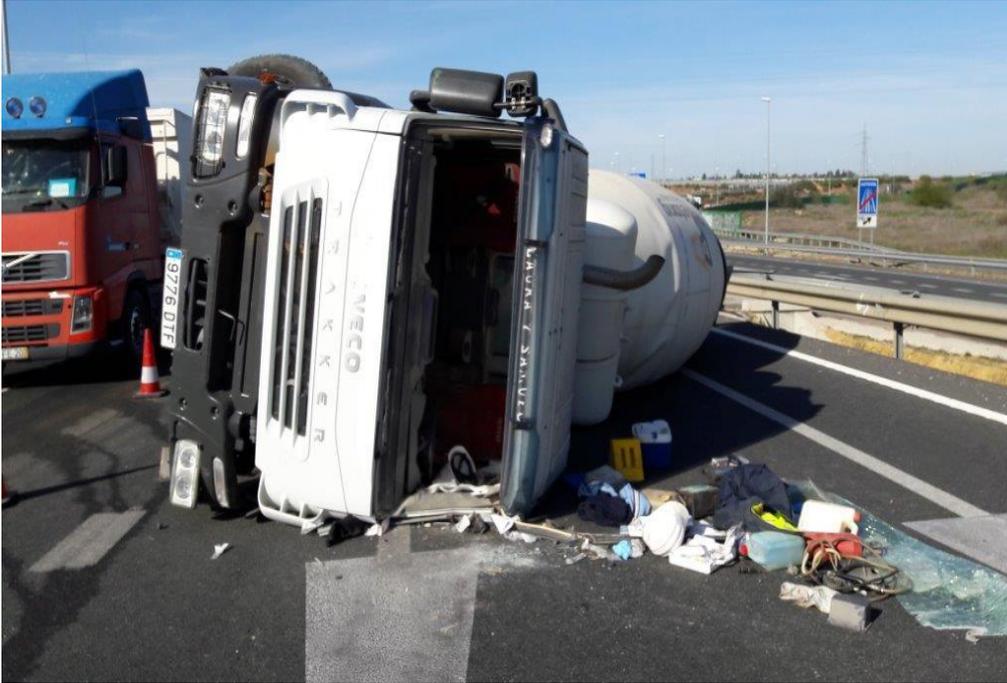
Fotografías aportadas por el cliente, posición del camión.

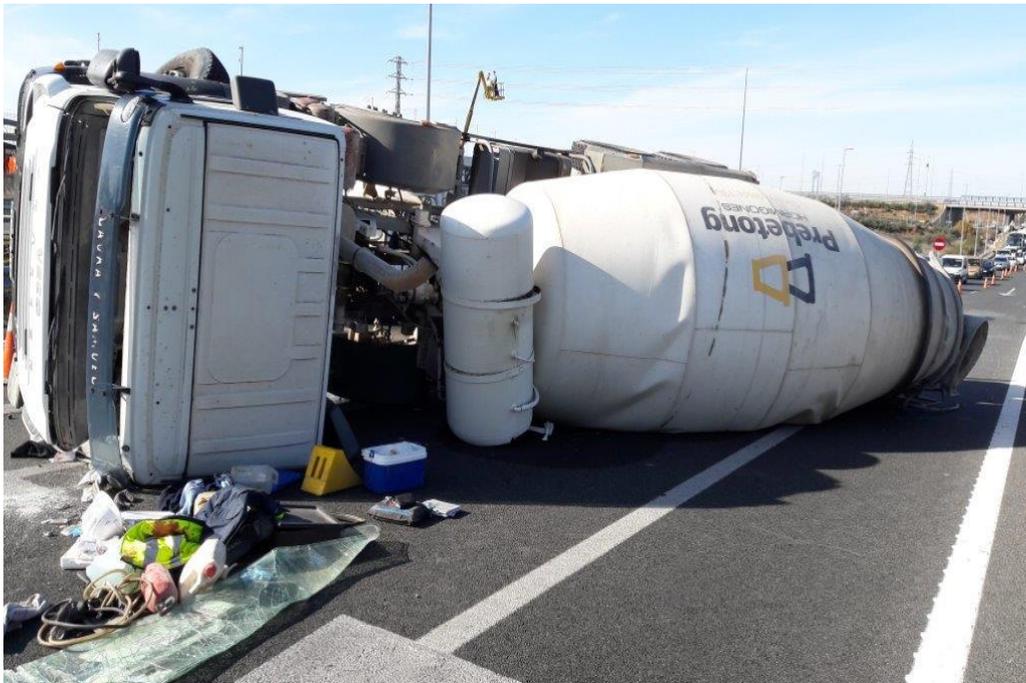
Fotografías aportadas por el cliente, posición del camión.
