Tipo de Intervención: **Análisis Técnico sobre anomalías y fallos eléctricos en el vehículo Renault Captur 0R0T JKZ.**

Bastidor: VF45AAA1P51111162

INFORME PERICIAL

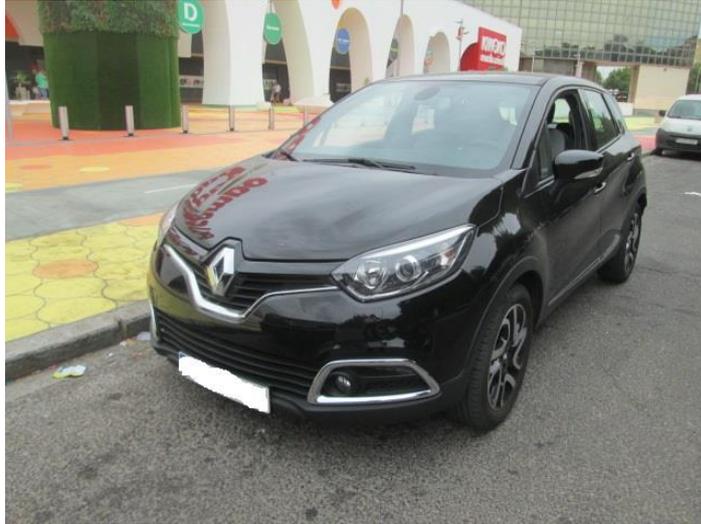
Vista general del vehículo.

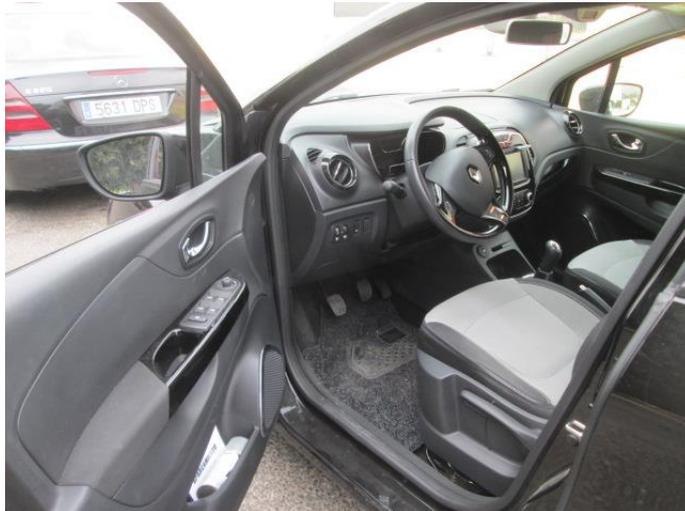
Puesto de conducción.

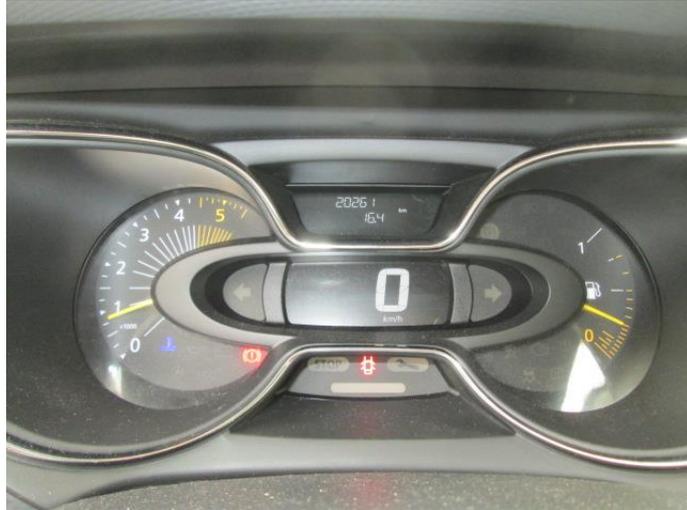
Cuadro de instrumentos.

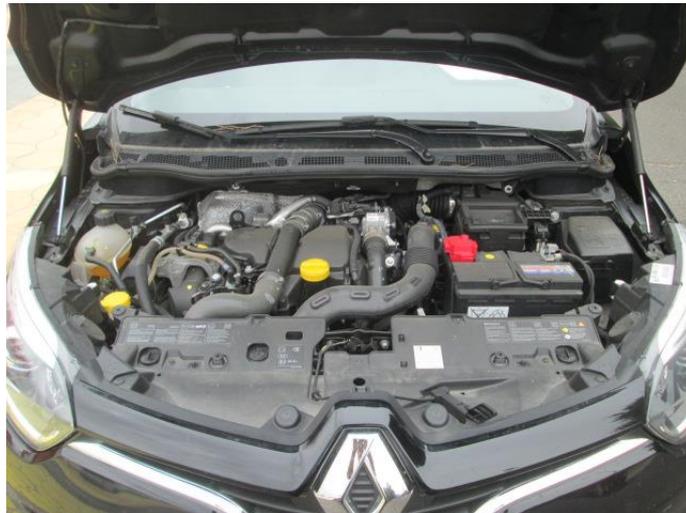
Vista general hueco motor.
